Tratto da "SIRACUSA LA RICOSTRUZIONE" FLACCOVIO EDITORE Novembre 2007

Ex chiesa e regio convento di San Domenico

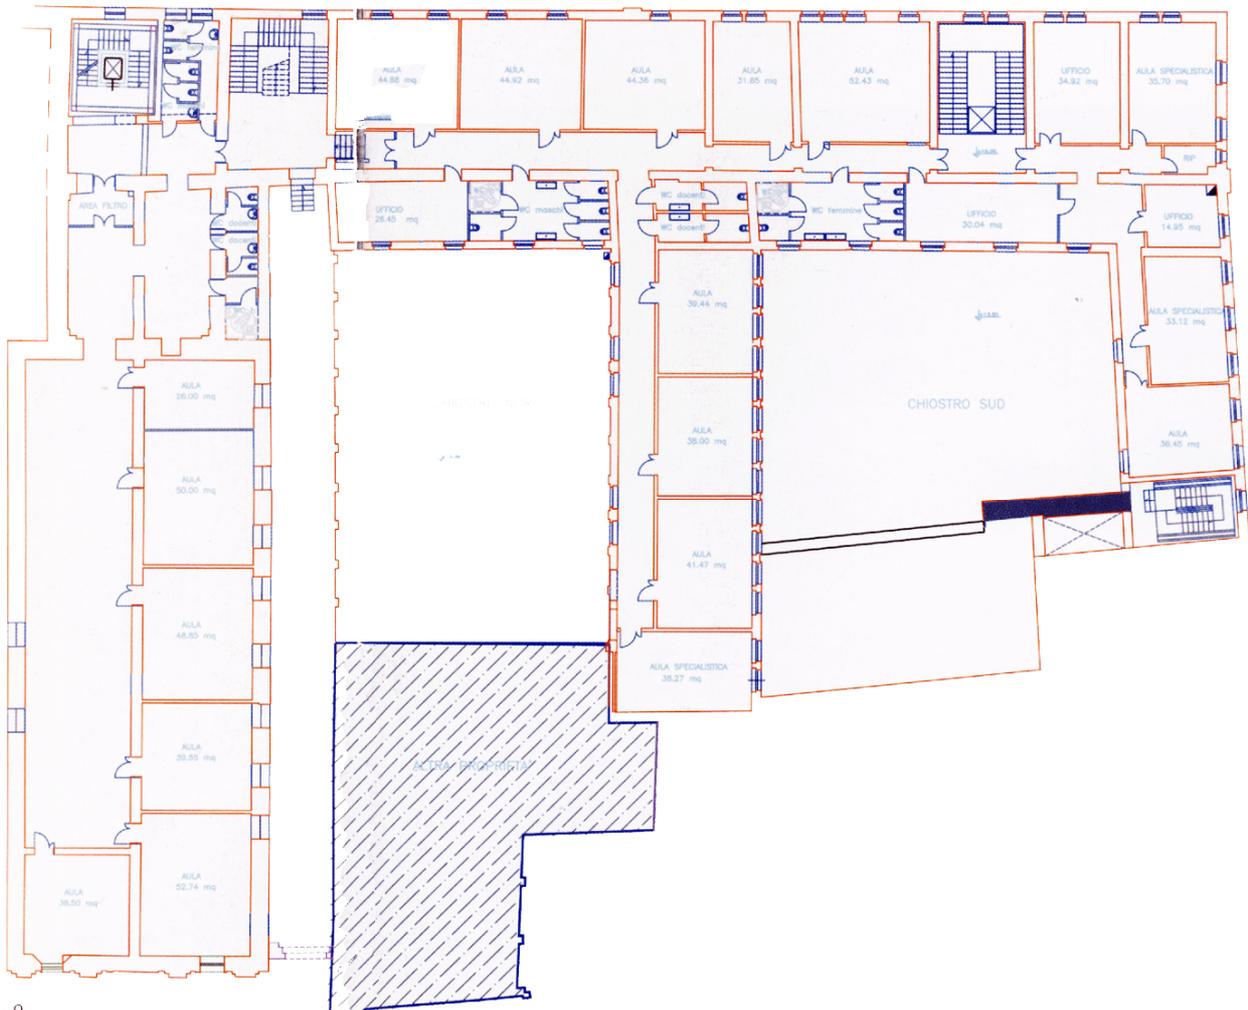
9. Planimetria generale

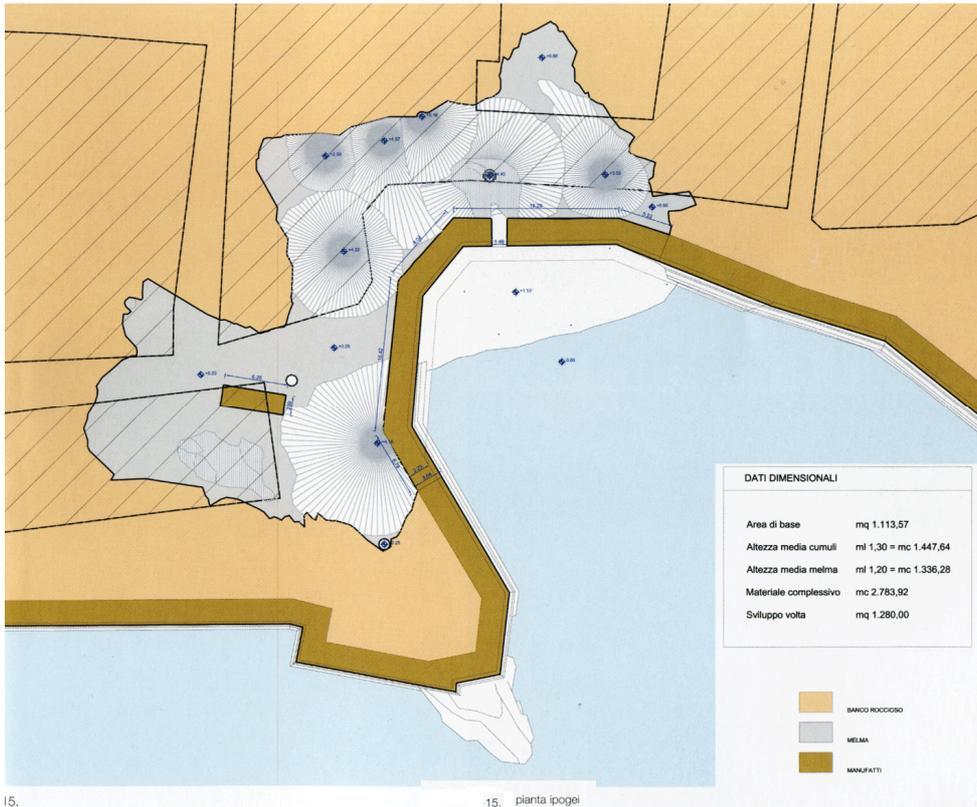
15. pianta ipogei
