LA FONTANA DI DIANA

Lo stato di conservazione

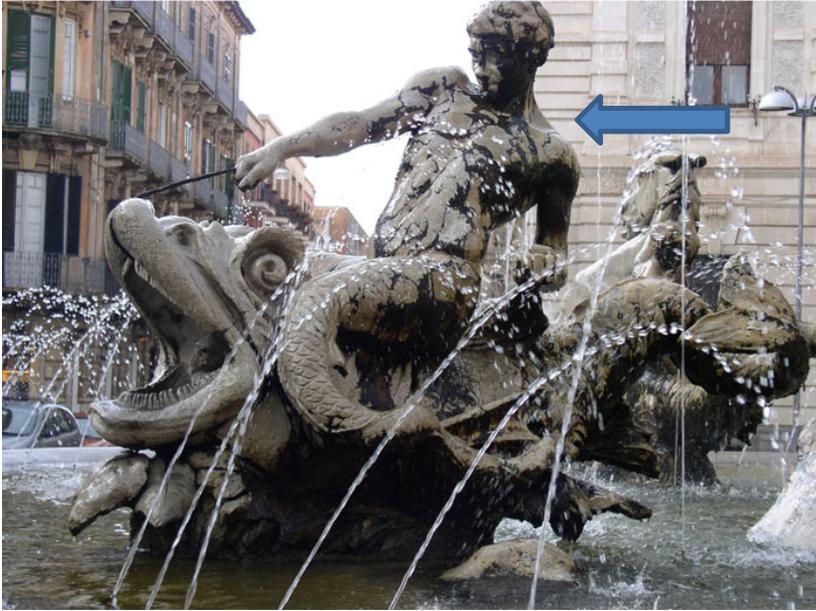
Fig.2

La pietra è attraversata da profonde fessurazioni e si registra anche una cospicua perdita di materiale a seguito di distacchi e disgregazione di parti del conglomerato cementizio (fig.1).

Sulla superficie si rilevano macchie giallastre dovute ad ossidazioni ferrose degli elementi metallici. Altro fenomeno che ricorre sulla superficie è quello della crosta, accompagnato dall'erosione. Si tratta di un degrado tipico della pietra artificiale esposta all'acqua piovana sommata a quella dei zampilli, dove si forma l'alternanza tra zone "ripulite" ed erose e zone ricoperte da *croste nere*, costituite da concrezioni di sali solubili conglobanti pulviscolo atmosferico.

Laddove la superficie risulta erosa e non più liscia, possiamo riscontrare anche la presenza di alterazioni biologiche (muschi e licheni), favorite dalla struttura irregolare della materia: infatti le rugosità della superficie sono ambienti ideali per l'accumulo di materiale, quali pollini e polveri, che costituiscono il substrato favorevole allo sviluppo di colonie biologiche.

Il dilavamento, a causa dell'esposizione agli agenti atmosferici, ha provocato la perdita della finitura superficiale. Distribuite su varie parti della statua sono riconoscibili vecchie stuccature realizzate con malte di granulometria simile a quella originale, probabilmente

impiegate in precedenti interventi di restauro e facilmente distinguibili per una leggera differenza cromatica rispetto alla superficie originale. Fig2-5

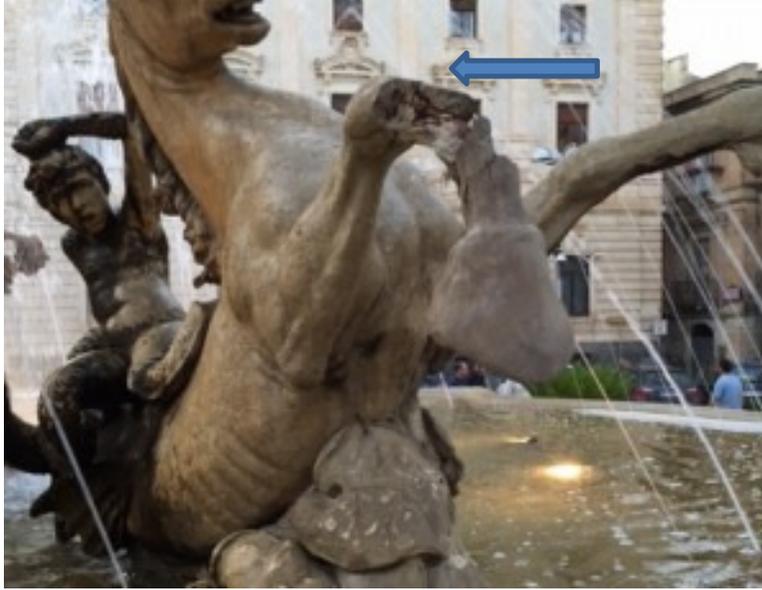
FONTANA DI DIANA SIRACUSA 1906

La fontana di Proserpina restaurata nel 1999 non risulta che abbia subito danni alla struttura simili a quanto è accaduto in quella di Diana.

Qualche cosa tra le due opere ha causato questa differenza.

O Il tipo di restauro, comprese le periodiche pulizie, sono stati effettuati con sistemi diversi e poco appropriati nel caso di Siracusa.

O all'origine i materiali adoperati erano sostanzialmente diversi. (il Moschetti dato il sostanziale costo del trasporto degli inerti dovette accontentarsi di materiali locali che non garantivano quella durabilità propria degli inerti vulcanici)
