**I RESTAURI
DI PORTA MARINA**
di Corrado Papa

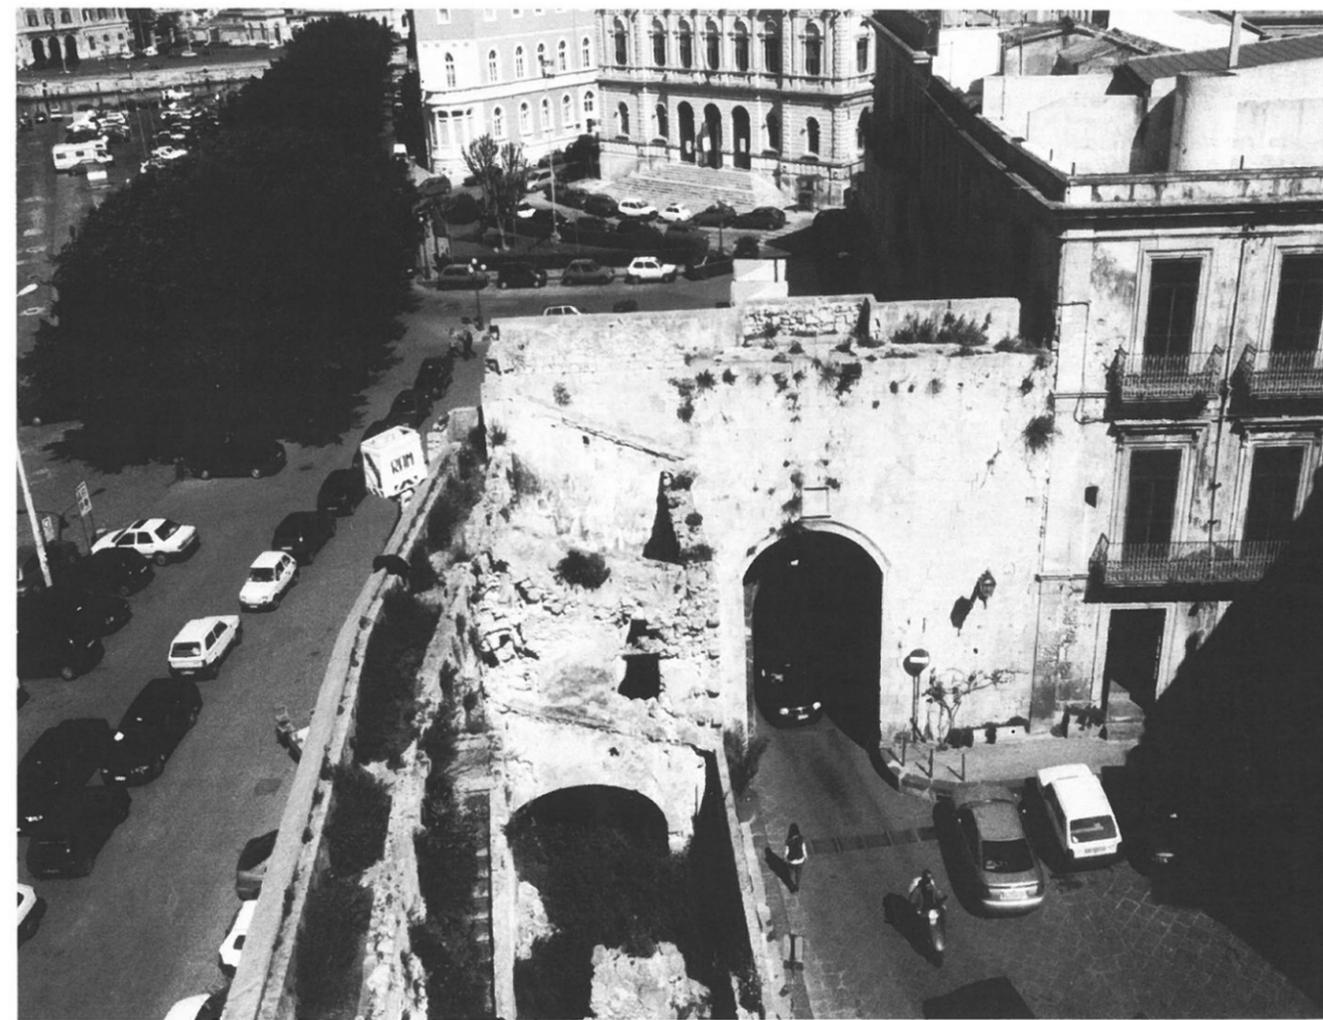
I ruderi dei fabbricati adiacenti alla Porta, sulla via Ruggero Settimo.

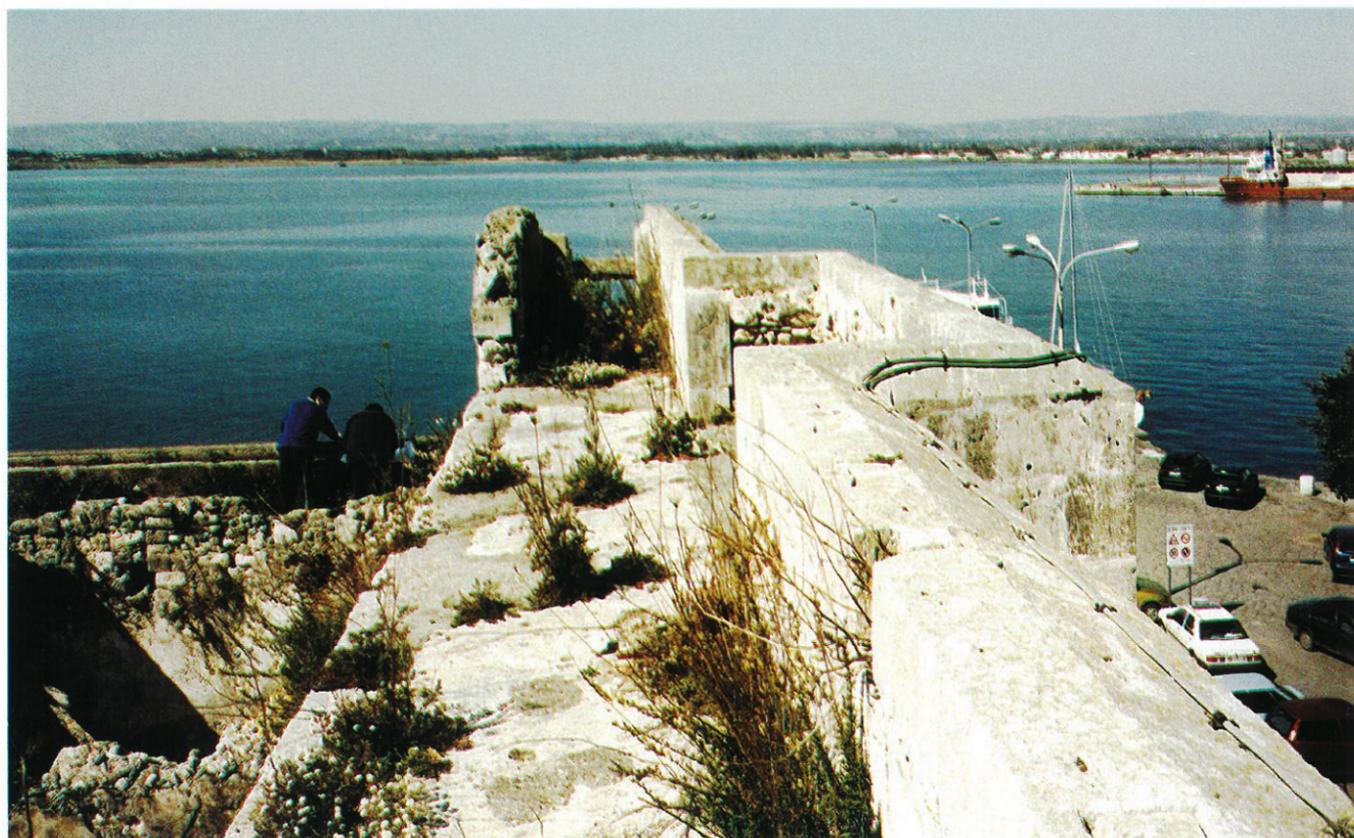
Camminamento sopra il portale, prima del restauro.

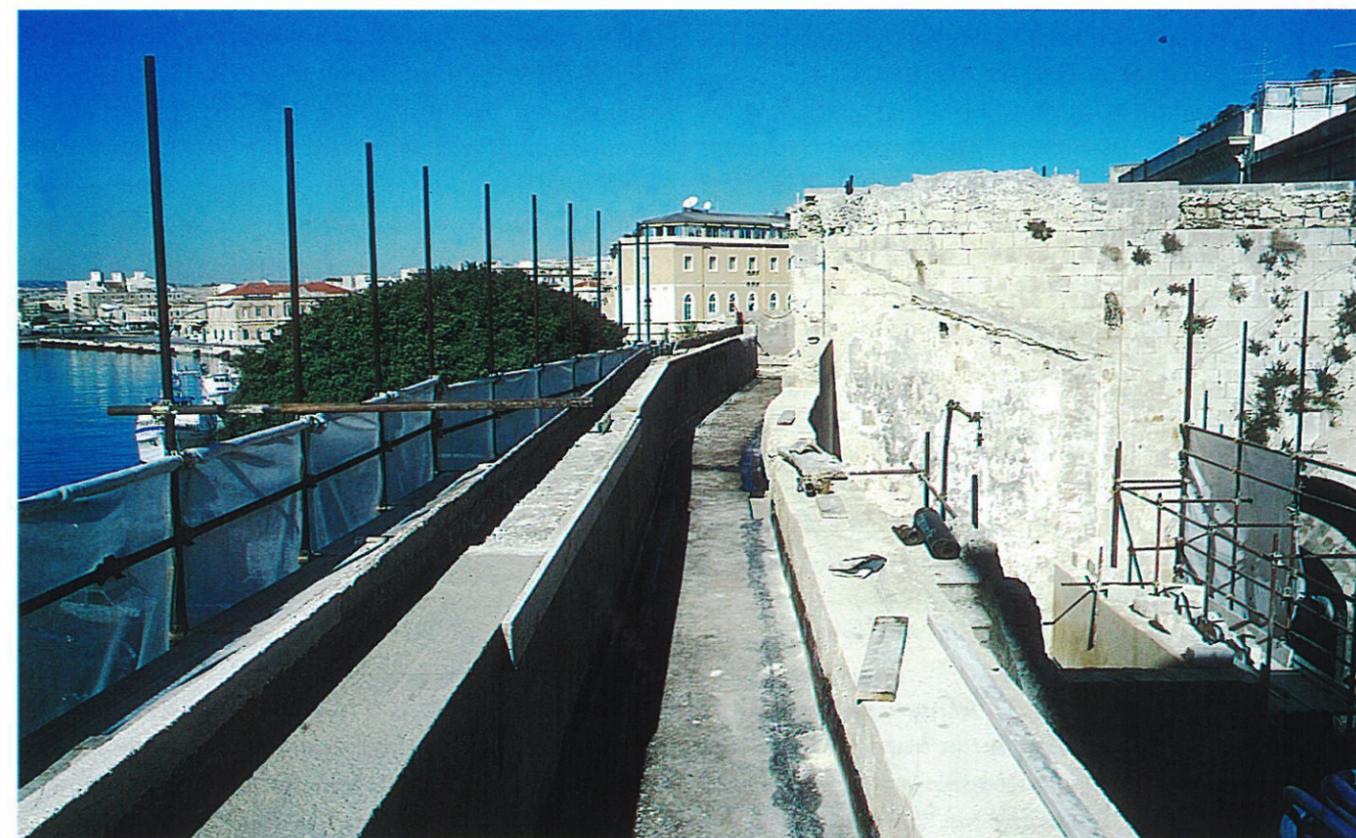
Camminamento sul Foro Italicco, durante i restauri.

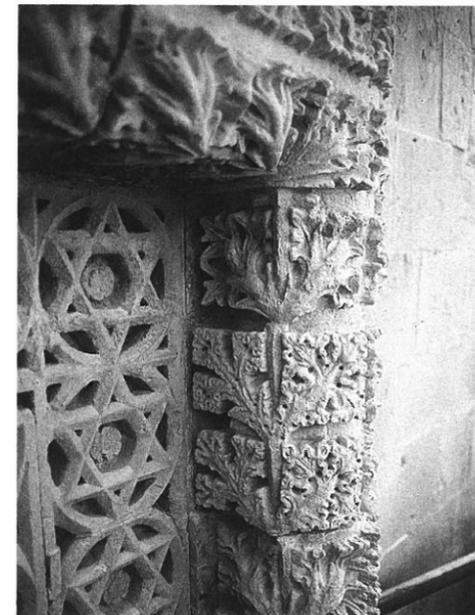
Particolare dell'edicola catalana

L'edicola di Porta Marina, caratterizzata da una serie di cornici, ha la modanatura centrale, a sezione semicircolare, costituita da conci lapidei modulari finemente scolpiti a motivi vegetali.

I lavori di restauro hanno evidenziato che il concio posto immediatamente sotto l'angolo superiore destro è appena sbizzato con ancora evidente il traforo di preparazione.

Questo elemento incompleto e la sua collocazione sulla parte più alta della cornice e quindi nel posto meno visibile dal basso, lasciano spazio a due diverse ipotesi.

La prima è che l'edicola appartenesse ad un altro edificio e successivamente fatta collocare in Porta Marina. L'elemento diverso quindi sarebbe frutto di sostituzione di un pezzo andato distrutto nello smontaggio, e rifatto in epoca successiva e da diverse maestranze.

La seconda ipotesi è che l'intera edicola risultasse da una lavorazione "in serie" operata in un luogo distante da quello di collocazione sebbene su blocchi provenienti dalle cave della committenza siracusana. Infatti la posa in opera dell'elemento incompleto della cornice, frutto di una probabile errata fornitura e la sua collocazione lontana dal basso avvalorano la tesi della distanza del luogo di produzione e della incapacità delle maestranze locali a rifinire il "pezzo".
