Palazzo Arcivescovado

RELAZIONE DI ENRICO REALE

Consolidamento di porzione di edificio del sec XIX denominato "Ferrini"

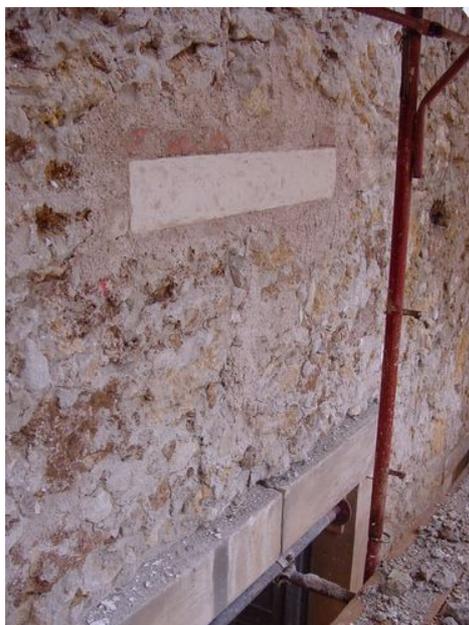
- Negli anni '80 del XVIII secolo, Luciano Alì interviene, oltre che per consueti lavori di manutenzione, per sanare lesioni nel corpo di fabbrica costruito dal Torres, prospiciente la piazza del Duomo, che si manifestano qualche decennio dopo l'edificazione della sopraelevazione del Dumontier (1762).

Ben presto, però, ci si rese conto che il problema non poteva risolversi attraverso interventi isolati. Viene così chiamato, nel 1790, l'architetto Giuseppe Bertomagi che afferma nella sua relazione come i motivi del cedimento siano essenzialmente due: il primo è legato alla costruzione dell'edificio che avrebbe avuto delle fondazioni "collocate inconsideratamente sopra uno strato di rocca di picciola grossezza esotto questa altro strato di terra leggiera e fangosa"; il secondo è il peso notevole delle fabbriche superiori dovuto alla costruzione del Seminario aveva provocato un cedimento ed una "discesa delle fondamenta". Il problema fu risolto con il rafforzamento delle antiche fondazioni.

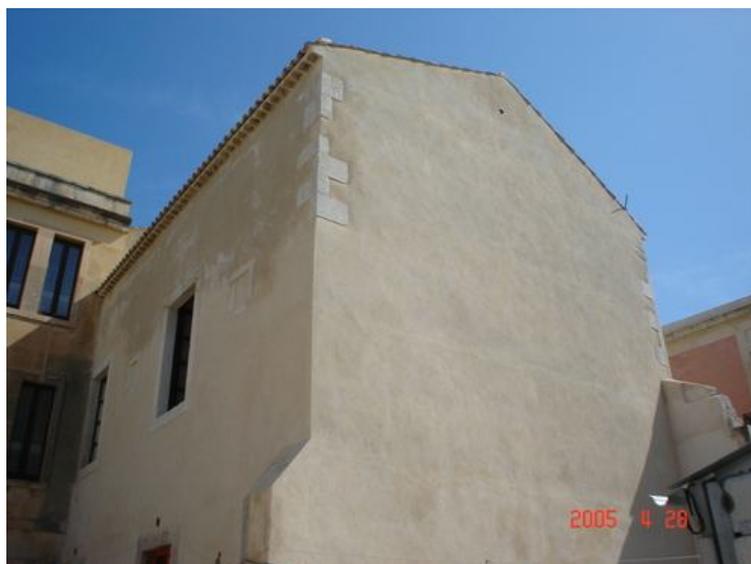
- In seguito, le incursioni aeree del 1943 causarono danni al prospetto; e devastarono la porzione del palazzo posta all'angolo tra la via della Conciliazione e la via Torres. Alla fine della guerra utilizzando i fondi per la "riparazione dei danni bellici" furono stanziare alcune somme per ripararne i guasti, con le quali vennero, tuttavia realizzate, opere che modificarono sostanzialmente l'assetto del Palazzo.

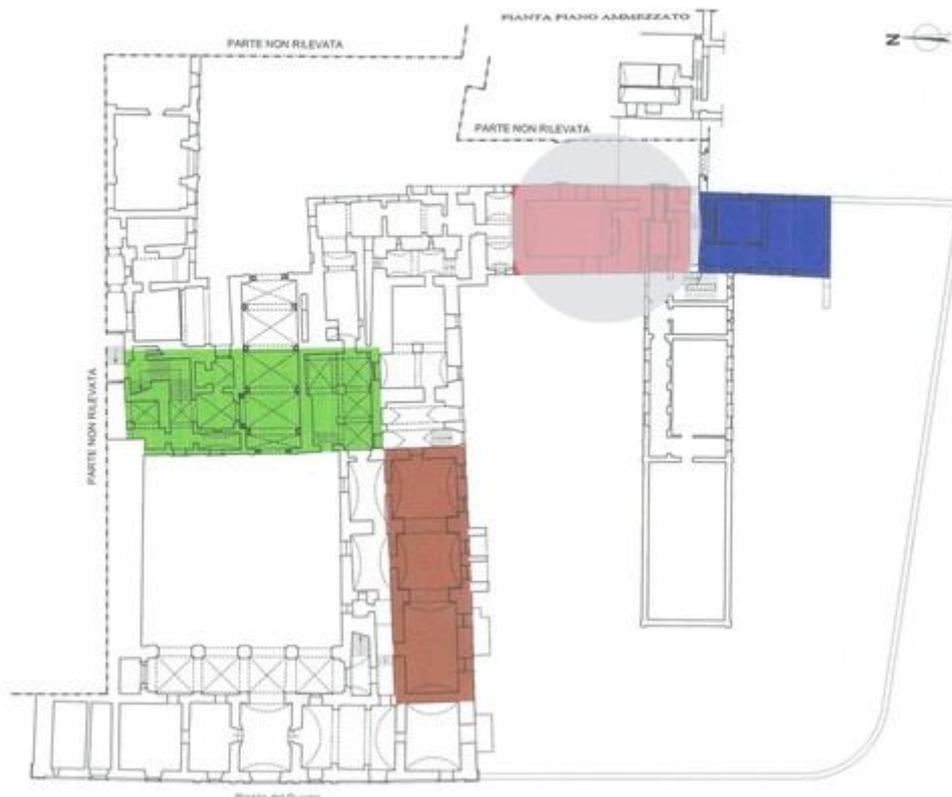
Torre Normanna: Ricostruzione volte in pietra

C) RIFACIMENTO DI VOLTE IN PIETRA Tutti gli orizzontamenti in c.a. (nei vani attigui la torre Normanna, e la ex portineria) sono stati sostituiti da volte in pietra conca con tessitura analoga a quella originaria. La ricostituzione della volta originaria utilizza blocchi di calcarenite lavorati "a cuneo", secondo la prassi locale; vengono, così, ridotti gli spessori dei giunti di malta e migliorata la resistenza della volta. L'aumento dei costi e tempi di lavorazione sono compensati dal miglioramento della qualità dell'intervento.

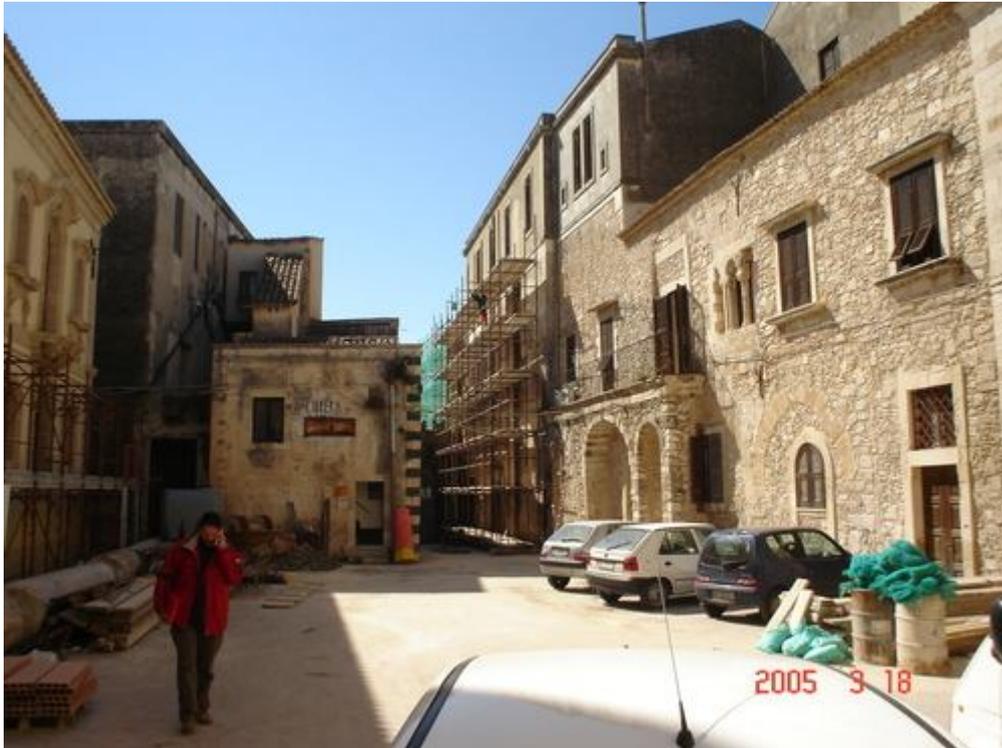
Possiamo osservare: spostamento di conci dal sedime originario (Torre Normanna); fatturazione di elementi lapidei (corpo di fabbrica che separa i due cortili); segni di cedimento delle murature dell'ala sud (appartamenti privati del Vescovo) . Questi ultimi dissesti si relazionano alla rimozione eseguita, a piano terra, di ampie porzioni di muratura su cui si impostano le volte in pietra, eseguita al fine di trasformare, i tre ambienti voltati esistenti, in unica sala.

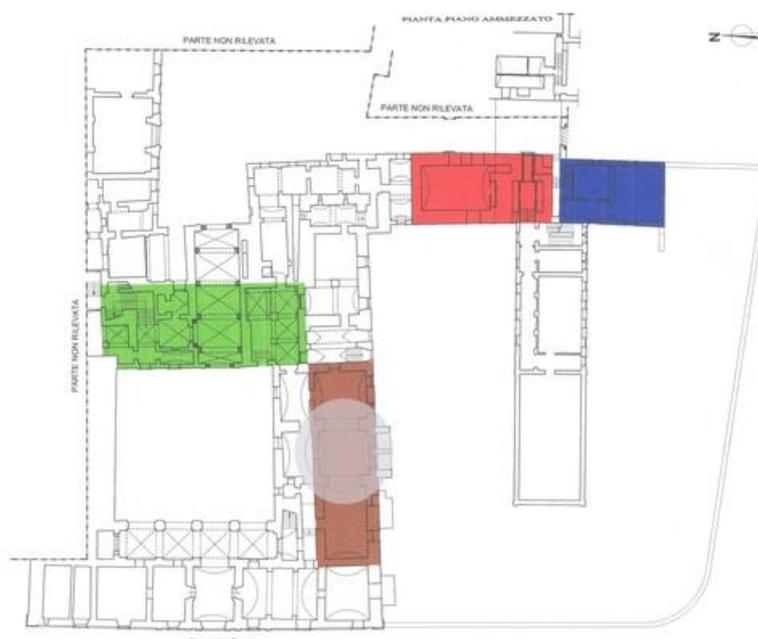
- Nella torre Normanna, dove la principale causa di degrado strutturale è costituita dall'apertura (anni '50 del secolo scorso) del vano di accesso alla biblioteca "Alagoniana" .
- Nel salone di piano terra del Seminario, ove la "firmitas" della fabbrica risulta compromessa dalla parziale rimozione delle murature su cui si impostano le volte in pietra.
- Nel corpo trasverso che separa i due cortili; ove per migliorare le carenze costruttive connesse all'esiguo spessore del paramento murario di prospetto sul primo cortile, è stato costruito un arco di scarico in pietra concia al fine di convogliare in maniera opportuna i flussi di

Ripristino continuità muraria

A) RIPRISTINO DELLA CONTINUITA' MURARIA (PIETRA CONCIA):

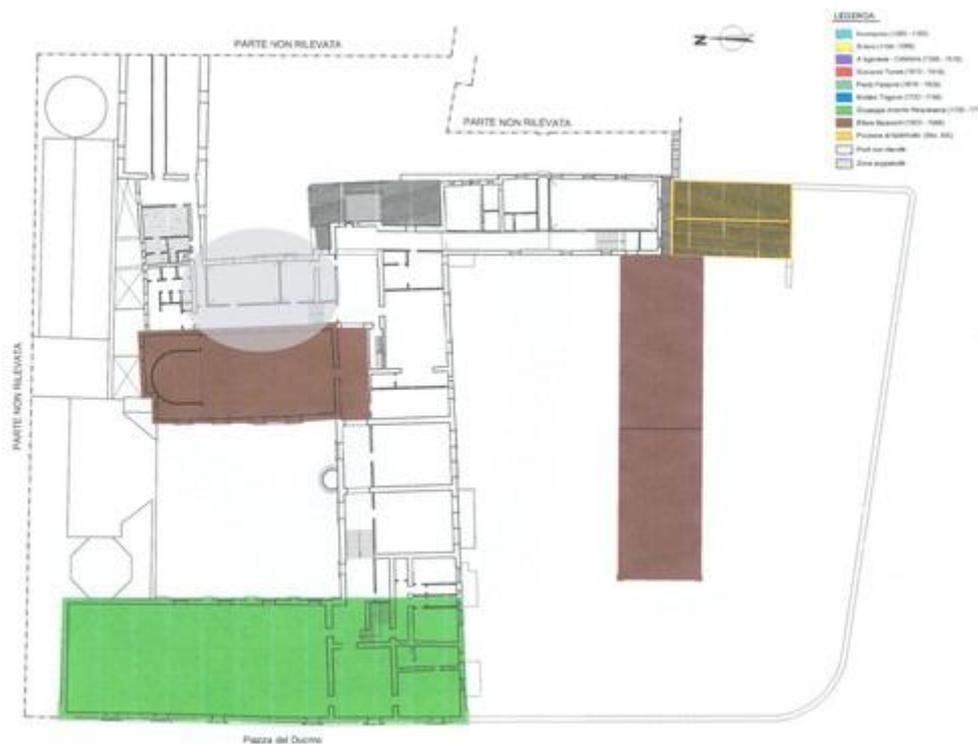
Consolidamento muratura mediante inserimento arco di scarico in pietra

carico fortemente incrementati dalla sopraelevazione eseguita utilizzando i fondi per il risanamento dei danni bellici.

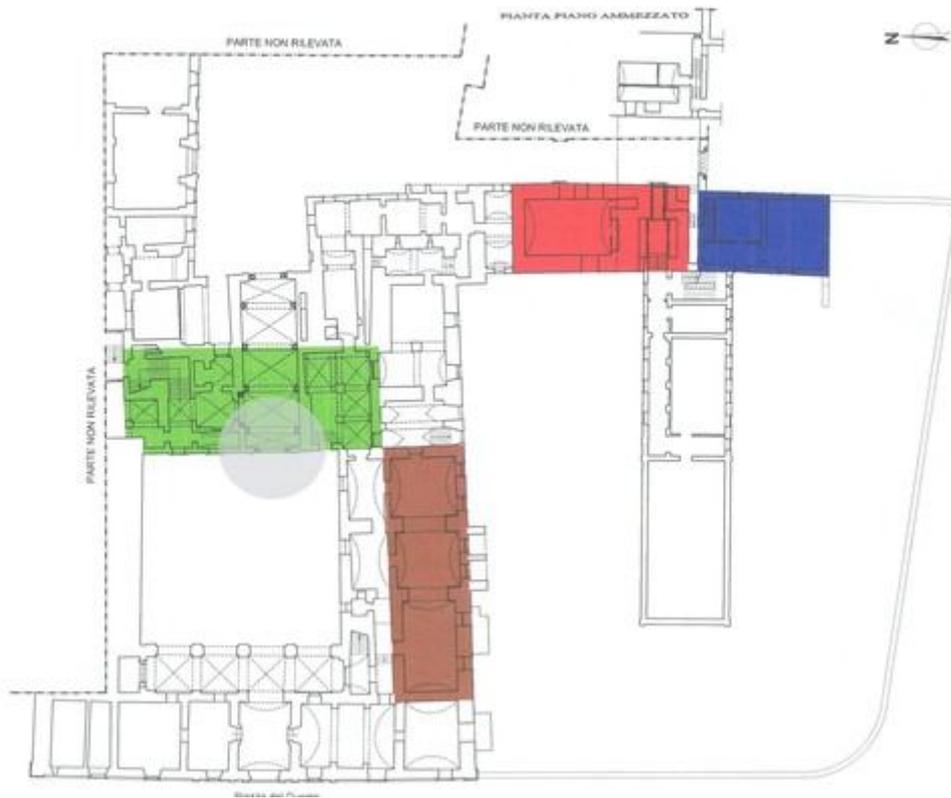
Riconfigurazione e consolidamento arco di ingresso
