Tratto da "SIRACUSA LA RICOSTRUZIONE" FLACCOVIO EDITORE Novembre 2007

Ex chiesa e regio convento di San Domenico

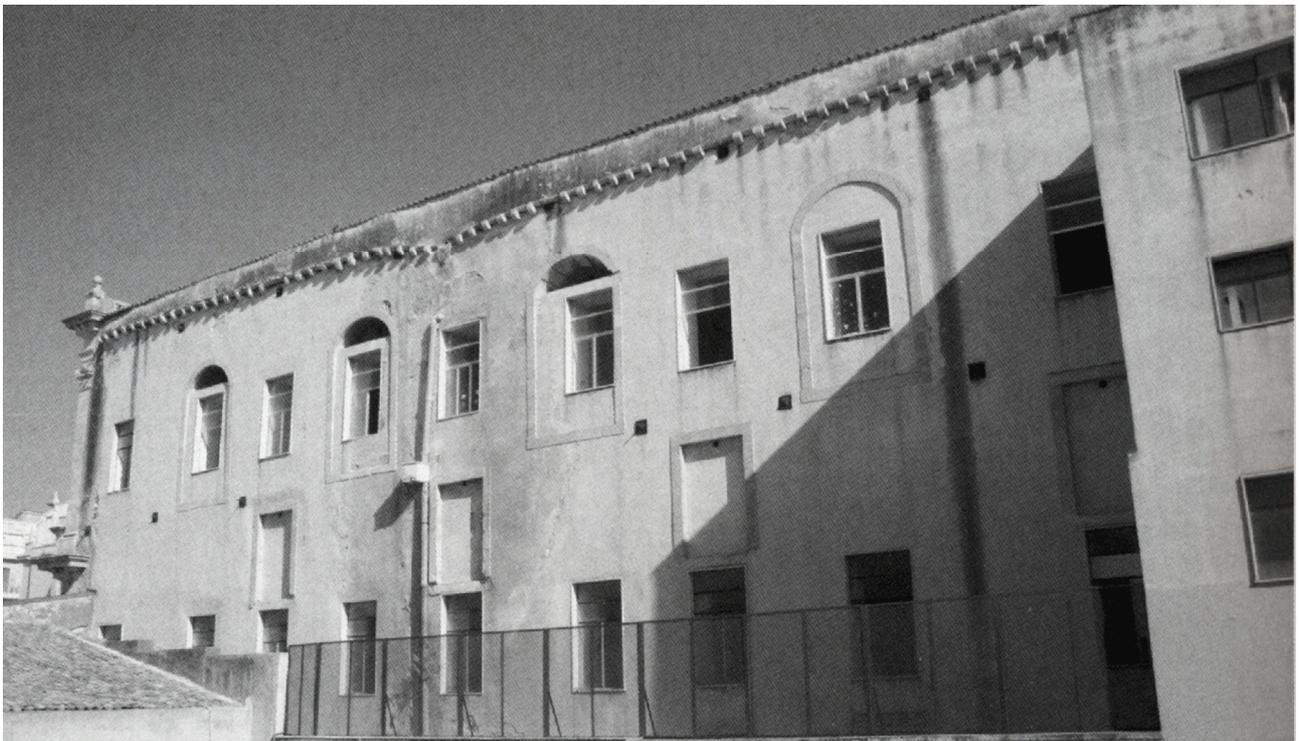
Si provvedere alla totale demolizione di un corpo in c.a. prospiciente sul chiostro nord e destinato a servizi per gli studenti. Tale operazione consentirà di liberare tutta la parete

laterale della chiesa e di eliminare i carichi trasferiti da tale superfetazione sul paramento murario.
