LA FONTANA DI DIANA

Lo stato di conservazione

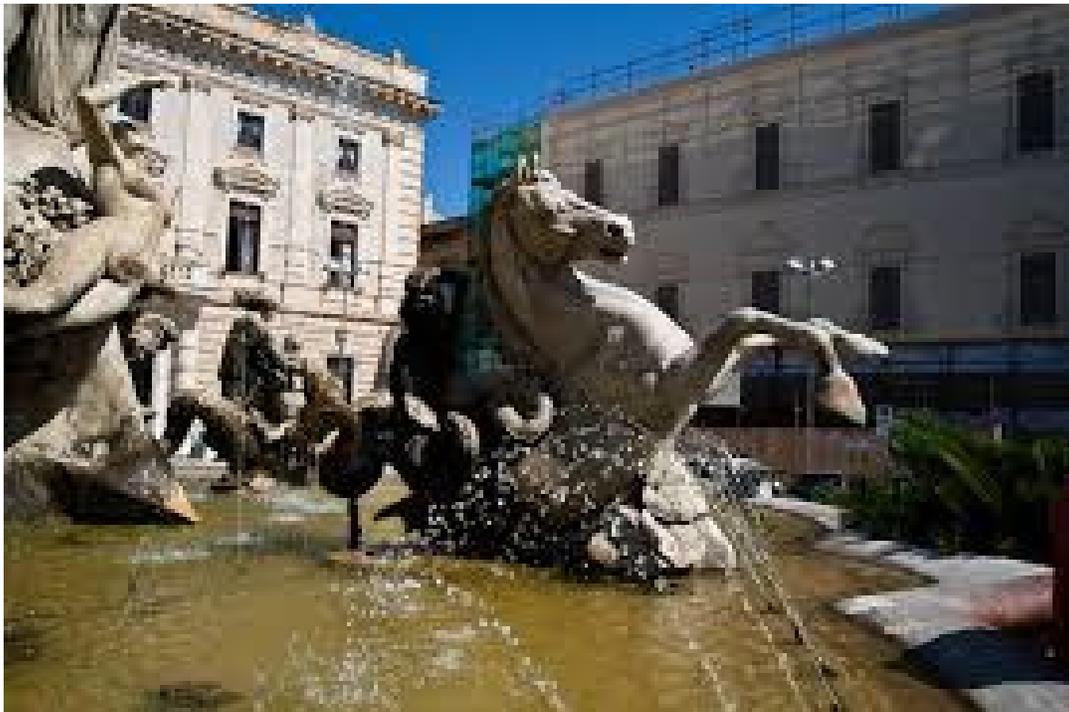
Dopo il restauro iniziato nel 1996

Le condizioni in cui versa, allo stato attuale la fontana, appaiono gravi.

L'opera è profondamente colpita da un progressivo e non controllato deterioramento.

La decoesione delle sculture è così avanzata da non garantire, in alcuni casi, la stabilità strutturale, alcune parti appaiono infatti completamente frantumate.

La pietra è attraversata da profonde fessurazioni e si registra anche una cospicua perdita di materiale a seguito di distacchi e disgregazione di parti del conglomerato cementizio (fig.1).

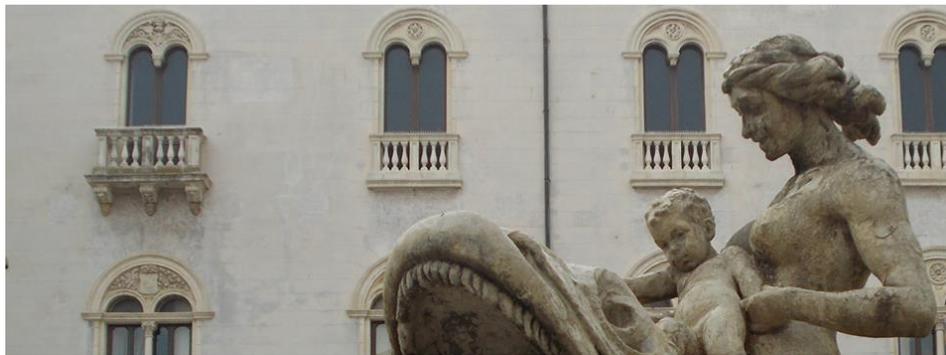
Fig.5

Il dilavamento, a causa dell'esposizione agli agenti atmosferici, ha provocato la perdita della finitura superficiale. Distribuite su varie parti della statua sono riconoscibili vecchie stuccature realizzate con malte di granulometria simile a quella originale, probabilmente

impiegate in precedenti interventi di restauro e facilmente distinguibili per una leggera differenza cromatica rispetto alla superficie originale. Fig2-5

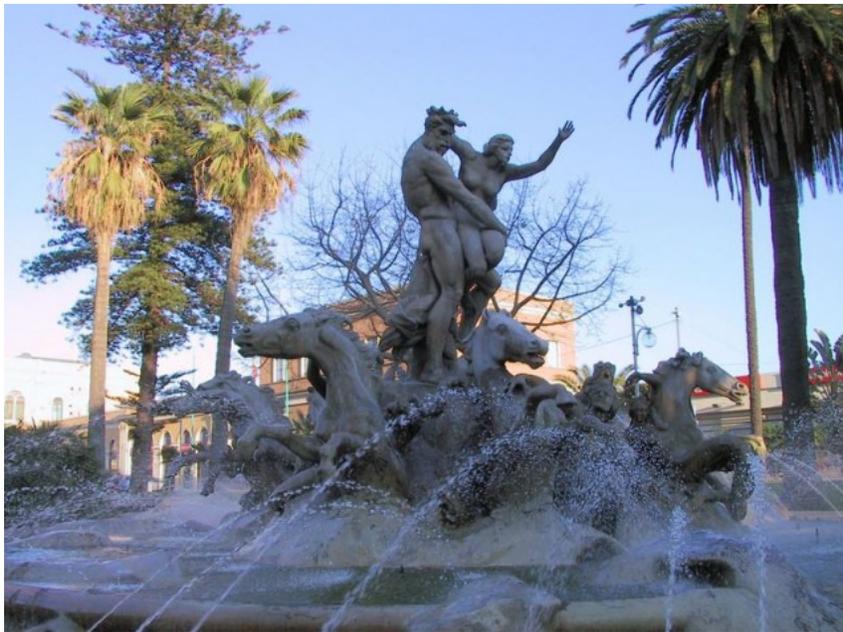
FONTANA DI PROSERPINA CATANIA 1904

Particolare della fontana oggi
