**I RESTAURI
DI PORTA MARINA**
di Corrado Papa

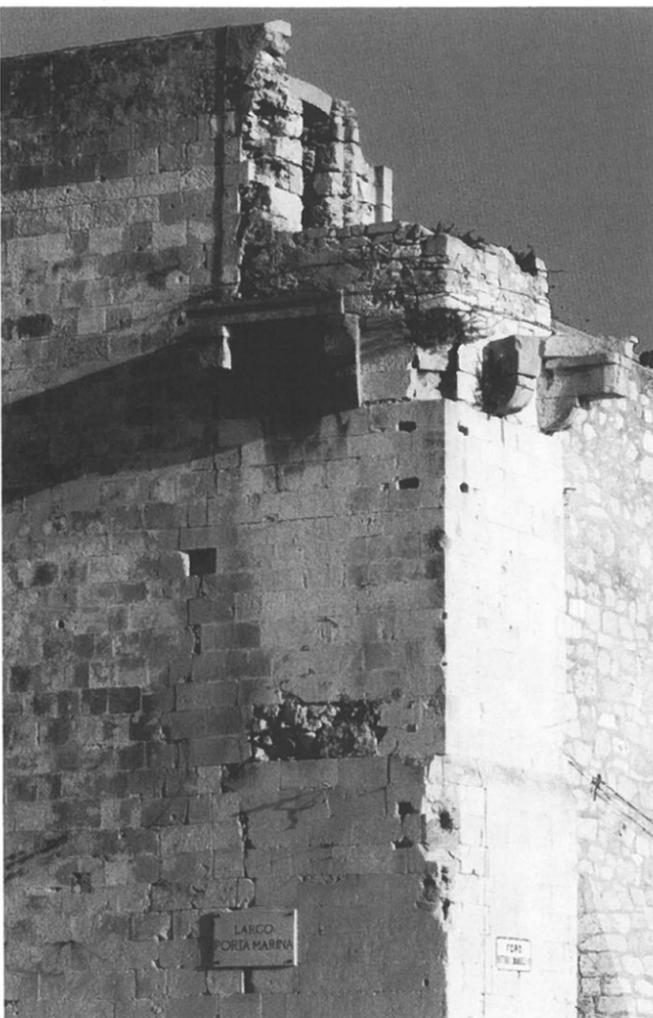
Il cantonale con i mensoloni del posto di guardia.

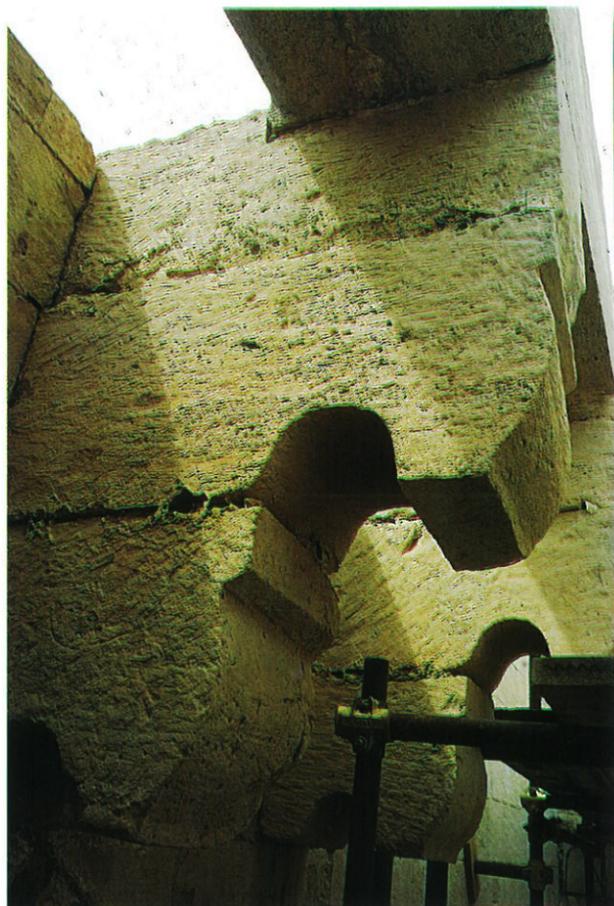
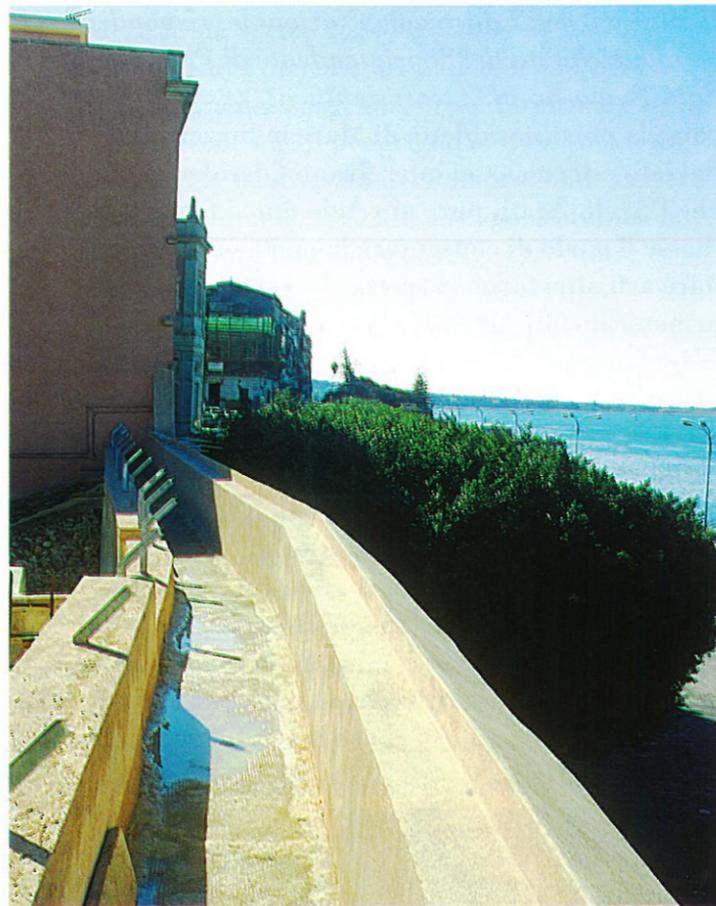
Mensoloni della balconata con i buttatoi da cui, a difesa della sottostante Porta, venivano rovesciati sugli assalitori pentoloni di olio bollente e piombo fuso. A destra, camminamento sul Foro Italicco.
