Palazzo Arcivescovado

RELAZIONE DI ENRICO REALE

Consolidamento di porzione di edificio del sec XIX denominato "Ferrini"

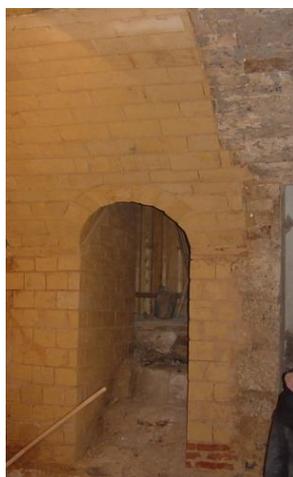
A) RIPRISTINO DELLA CONTINUITA' MURARIA (PIETRA CONCIA):

- Nella torre Normanna, dove la principale causa di degrado strutturale è costituita dall'apertura (anni '50 del secolo scorso) del vano di accesso alla biblioteca "Alagoniana" .
- Nel salone di piano terra del Seminario, ove la "firmitas" della fabbrica risulta compromessa dalla parziale rimozione delle murature su cui si impostano le volte in pietra.
- Nel corpo trasverso che separa i due cortili; ove per migliorare le carenze costruttive connesse all'esiguo spessore del paramento murario di prospetto sul primo cortile, è stato costruito un arco di scarico in pietra concia al fine di convogliare in maniera opportuna i flussi di

carico fortemente incrementati dalla sopraelevazione eseguita utilizzando i fondi per il risanamento dei danni bellici.

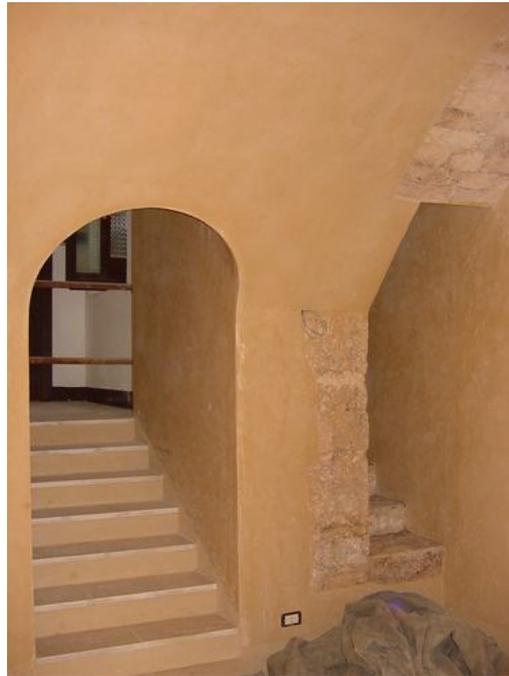
B) RIPRISTINO DEGLI AMMORSAMENTIOve si constata il venire meno della regola del “buon costruire” (setti murari ammorsati tra loro in maniera insufficiente), si è intervenuto inserendo, in corrispondenza della lesione causata da deficienze nelle morse, in leggero sottosquadra, elementi lapidei di adeguate dimensioni.

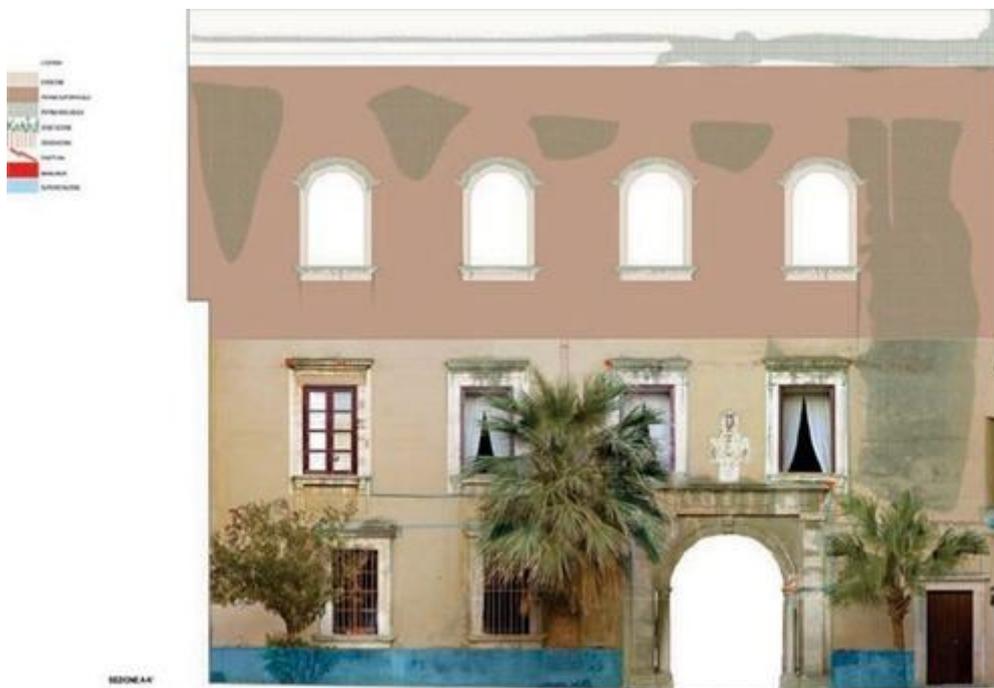
Riconfigurazione e consolidamento arco di ingresso
